Kruispunt 40: N764 – N765 “Manenberg”

40 Kruispunt 40: N764 – N765 (de Manenberg)

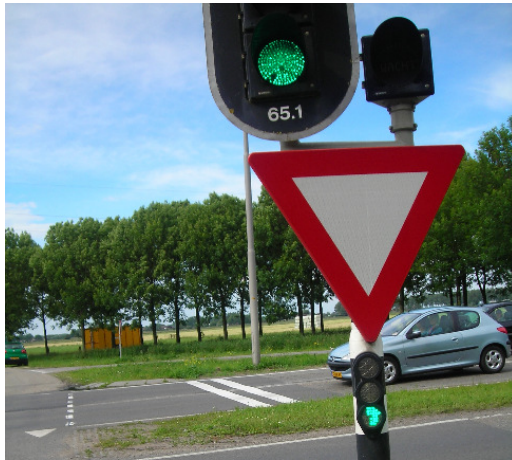
Figuur 40.2 (links)

- De VRI had een aantal detectiestoringen.
- In de verkeerslantaarns van de richtingen 65.1 en 65.2 waren veel ledjes stuk, waardoor de zichtbaarheid afnam (zie figuren 40.2 en 40.3).
- De wachttijdvoorspellers van de richtingen 65.1 en 65.2 waren niet in werking (zie figuur 40.3).

Defecte ledjes bij het licht van signaalgroep 65.1.

Ook constateerde het GGT een tweetal verkeerslichten met veel defecte ledjes. Het GGT adviseert deze te repareren. De kosten worden geschat op ca €500. Het effect ervan is dat de zichtbaarheid van het verkeerslicht toeneemt, wat de verkeersveiligheid bij de oversteek verbetert.

Het GGT adviseert om de gesignaleerde defecten te repareren. Het betreft het vervangen van de lenzen van de verkeerslantaarns 65.1 en 65.2 en het in werking stellen van de wachttijdvoorspeller bij de lichten 65.1 en 65.2.

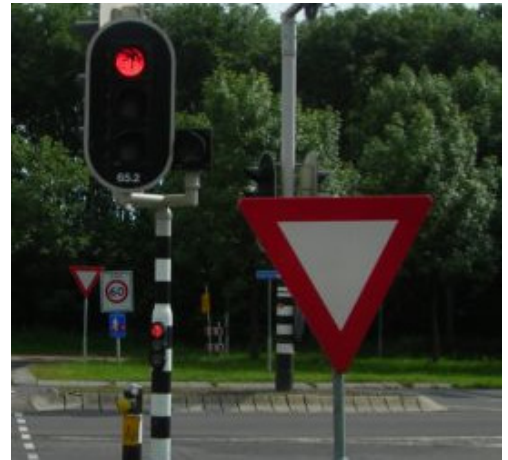
Figuur 40.3 (rechts)

Defecte ledjes bij het licht van signaalgroep 65.2, met de wachttijdvoorspeller buiten werking.
