# Planstudie Versterken Omringkade Marken

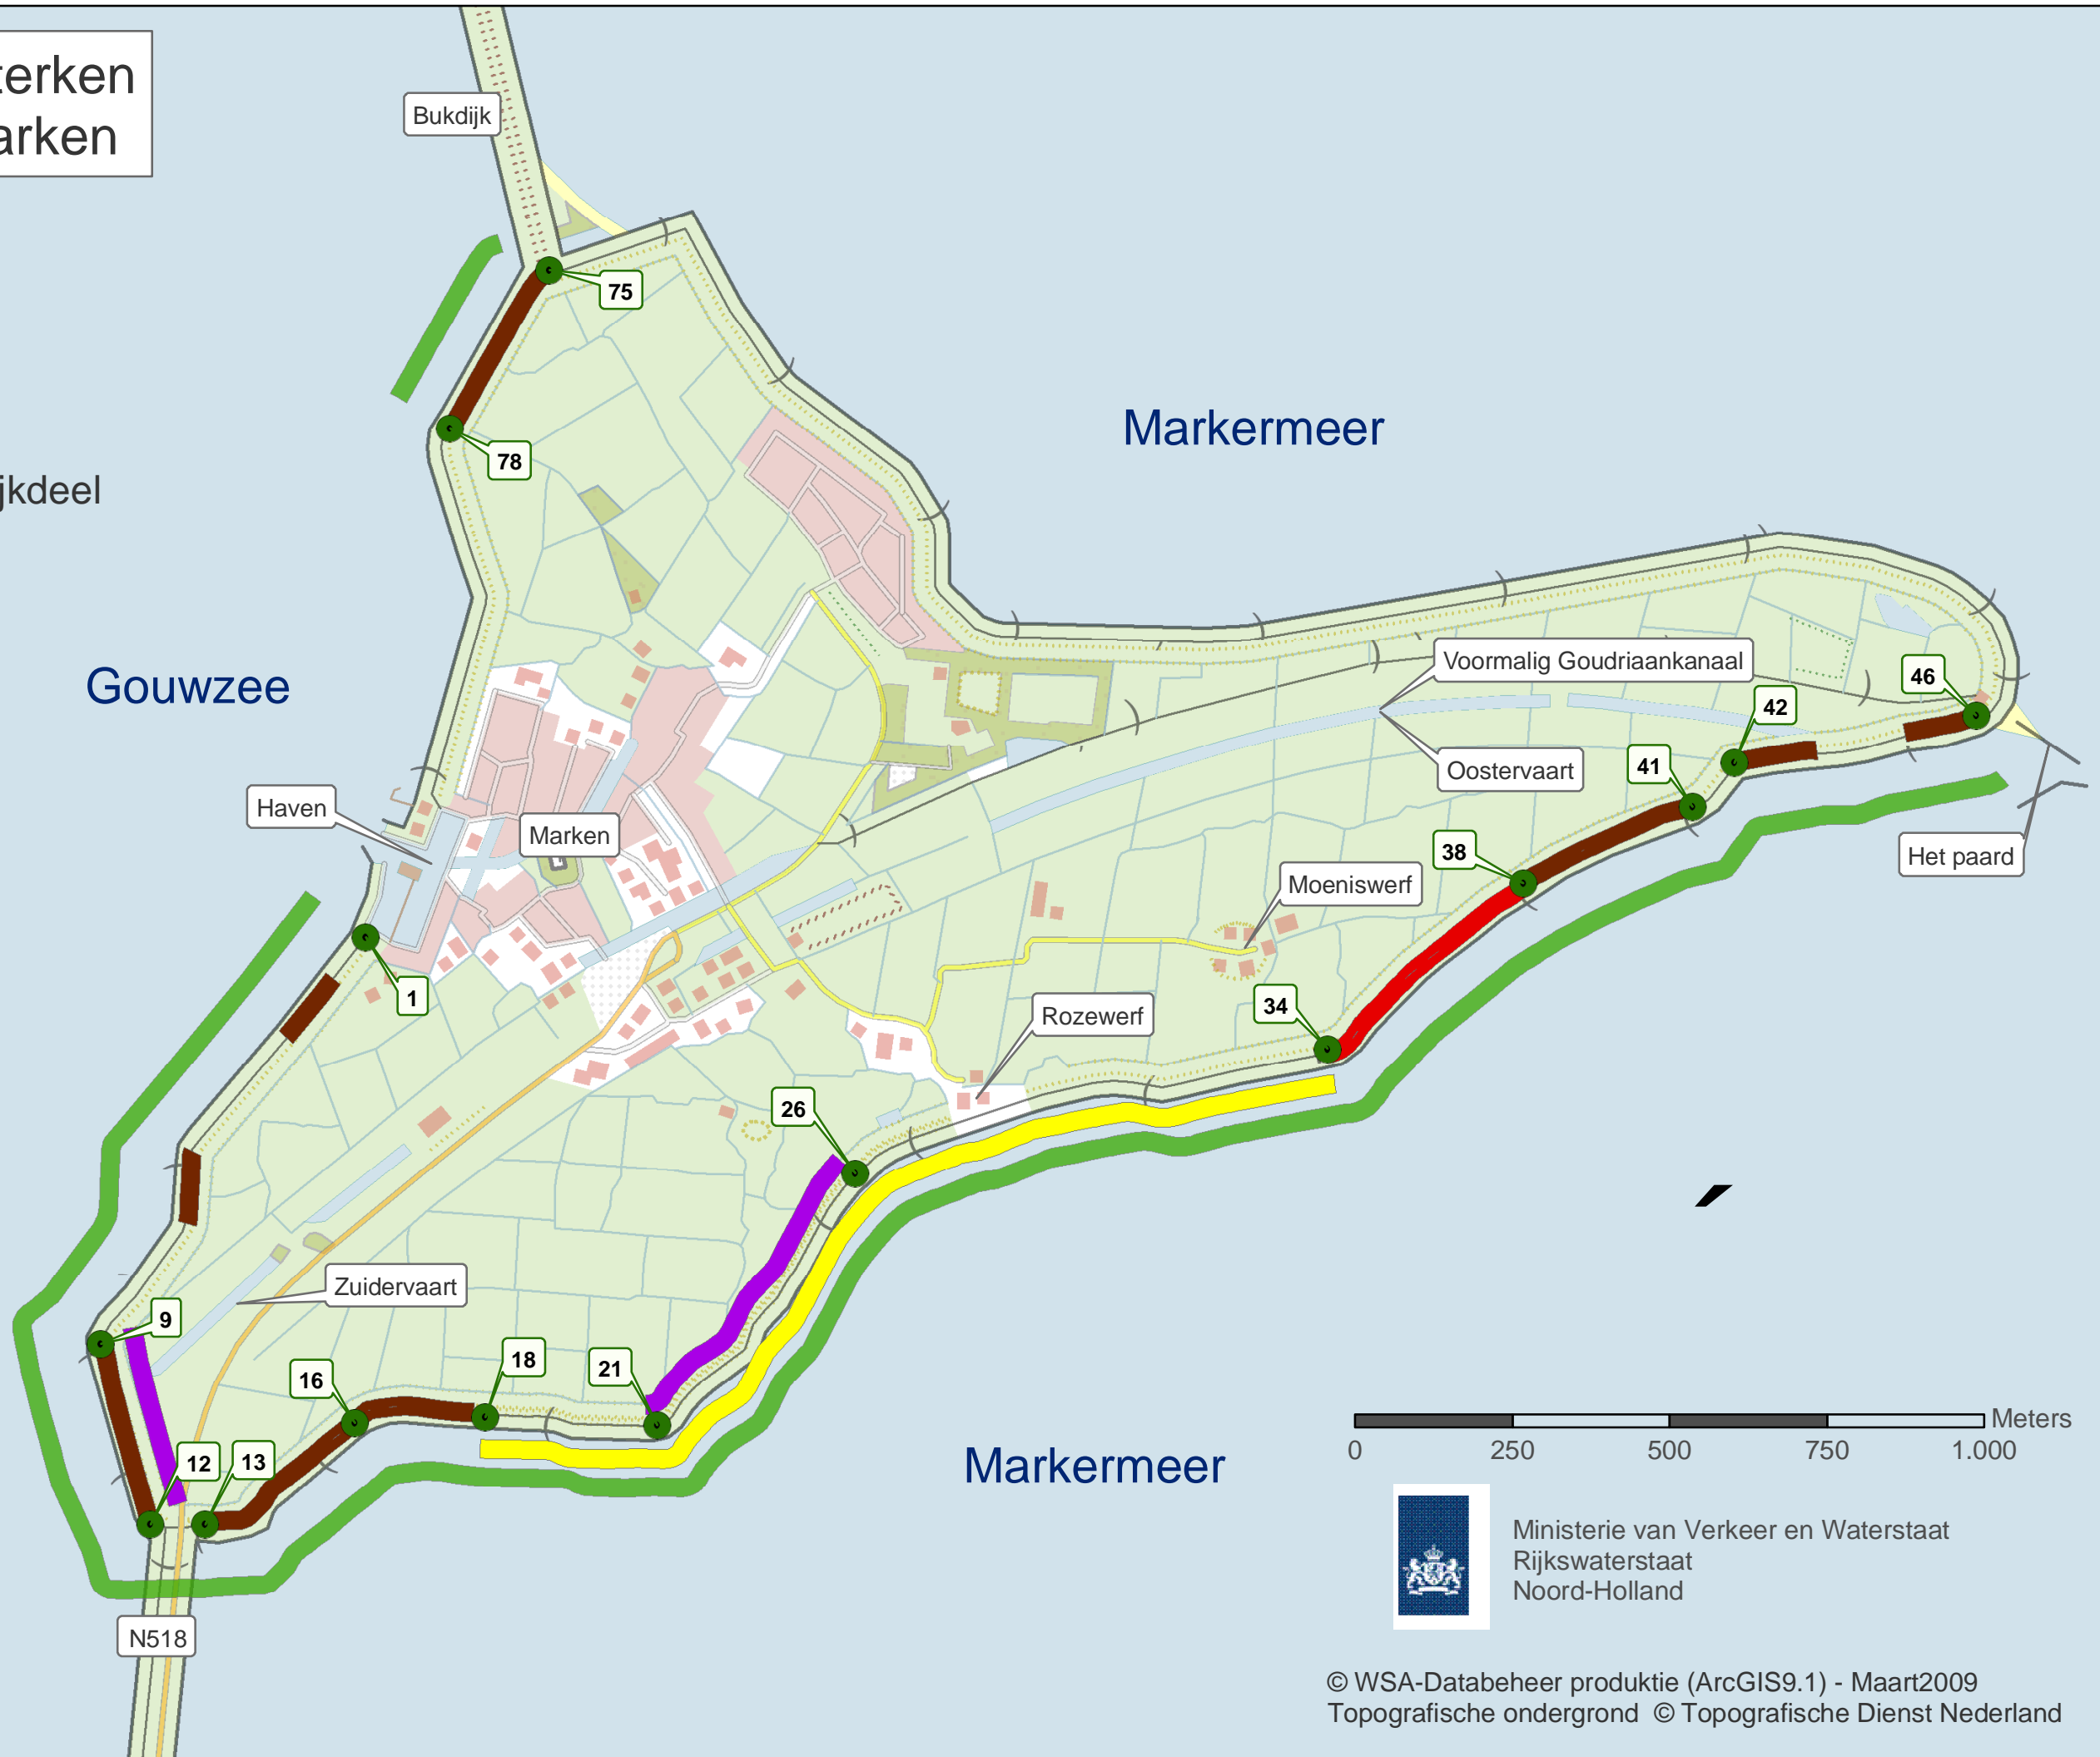
## Plangebied

te versterken dijkdeel

## Uitslagen Toetsing 2005

### Steenbekleding

deformatie

onvoldoende

### Kruinhoogte

### Stabiliteit
